ΔΕΛΤΙΟ ΤΥΠΟΥ

Εντοπισμός Καταβόθρας στην Αύλακα της Λίμνης Κουρνά Αποκορώνου Κρήτης

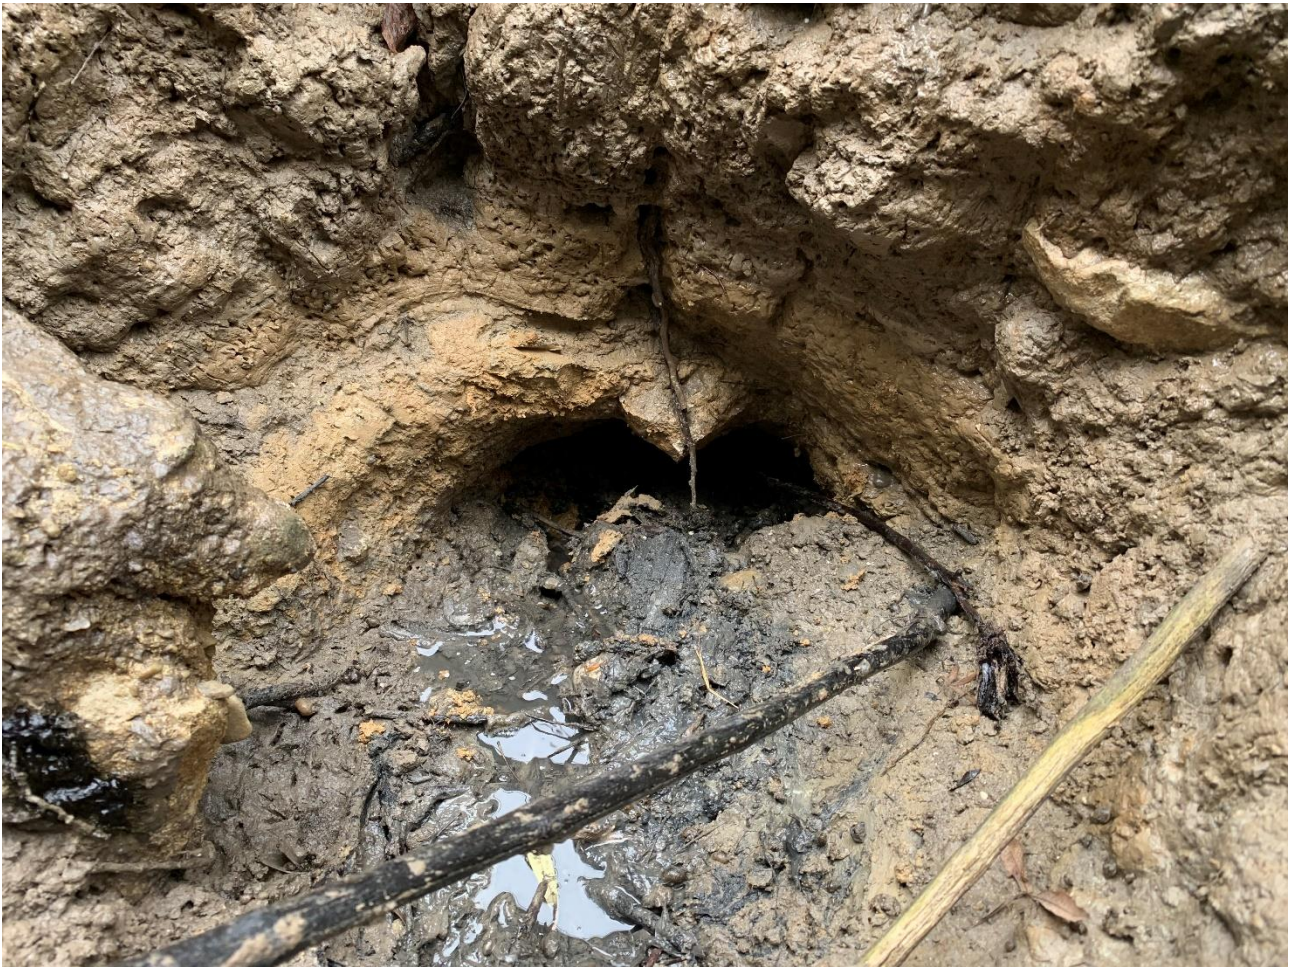
Στις 25 Οκτωβρίου 2021 προσδιορίστηκε η θέση και η αιτία όπου λαμβάνει χώρα η αποστράγγιση της αύλακας. Συγκεκριμένα, εντός αυτής και υποκείμενα ενός μικρού πάχους στρώματος από κορεσμένα ιζήματα (αλλουβιακές αποθέσεις), εντοπίστηκε στόμιο καταβόθρας εντός της χοάνης που διαμορφώνεται σε αδιαβάθμητα ελαφρά συνδεδεμένα κορήματα. Η καταβόθρα σχηματίζεται σε συνεκτικές αργιλομαργαϊκές αποθέσεις και η αποστράγγιση ακολουθεί την κατακόρυφη συνιστώσα. Το στόμιο της καταβόθρας έχει διαστάσεις 0,35m x 0,25m περίπου και σχήμα έλλειψης.

Εικ.1: Η καταβόθρα στη φυσική Λίμνη Κουρνά, στο Δήμο Αποκορώνου Κρήτης.

Η Ελληνική Αρχή Γεωλογικών και Μεταλλευτικών Ερευνών (Ε.Α.Γ.Μ.Ε.) και συγκεκριμένα η αρμόδια Περιφερειακή Μονάδα Κρήτης είναι σε συνεχή επικοινωνία με τους εμπλεκόμενους φορείς για την παρακολούθηση και αξιολόγηση της επικινδυνότητας του φαινομένου, καθώς και για τον προσδιορισμό των απαραίτητων ενεργειών για την αποτροπή του φαινομένου αποστράγγισης.

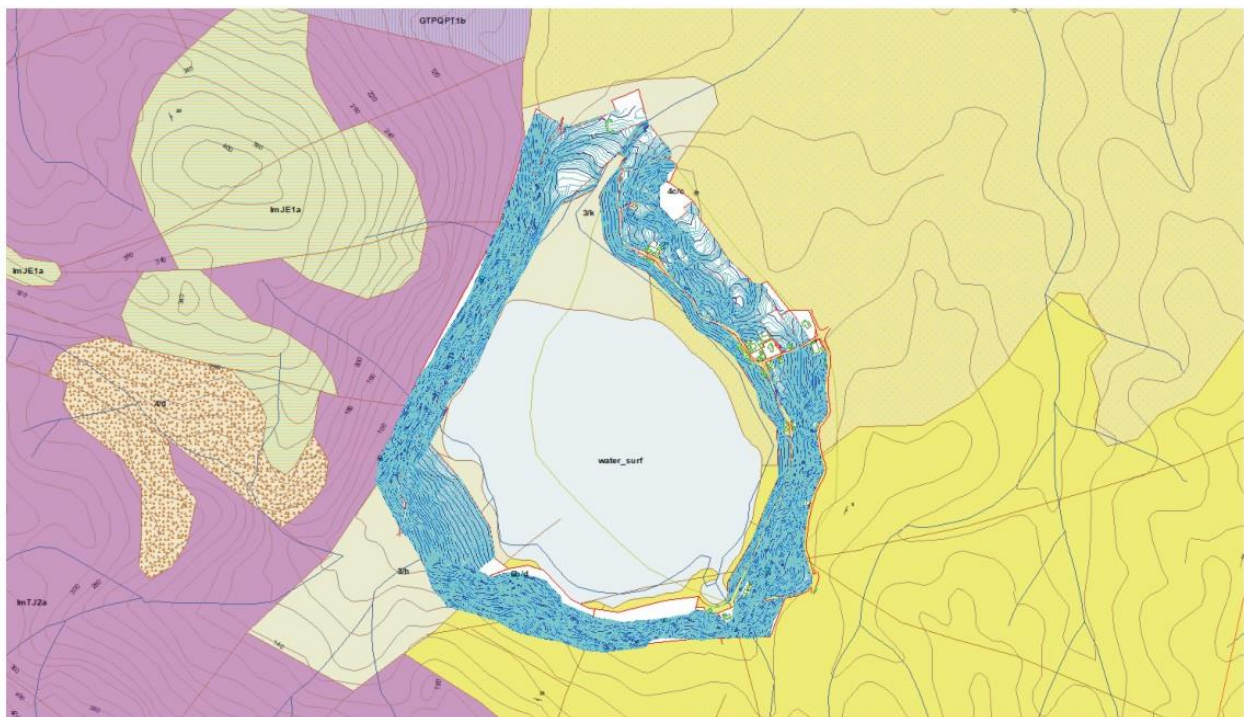
Εικ.2: Εικόνα της λίμνης Κουρνά από το γεωλογικό χάρτη της Ε.Α.Γ.Μ.Ε.

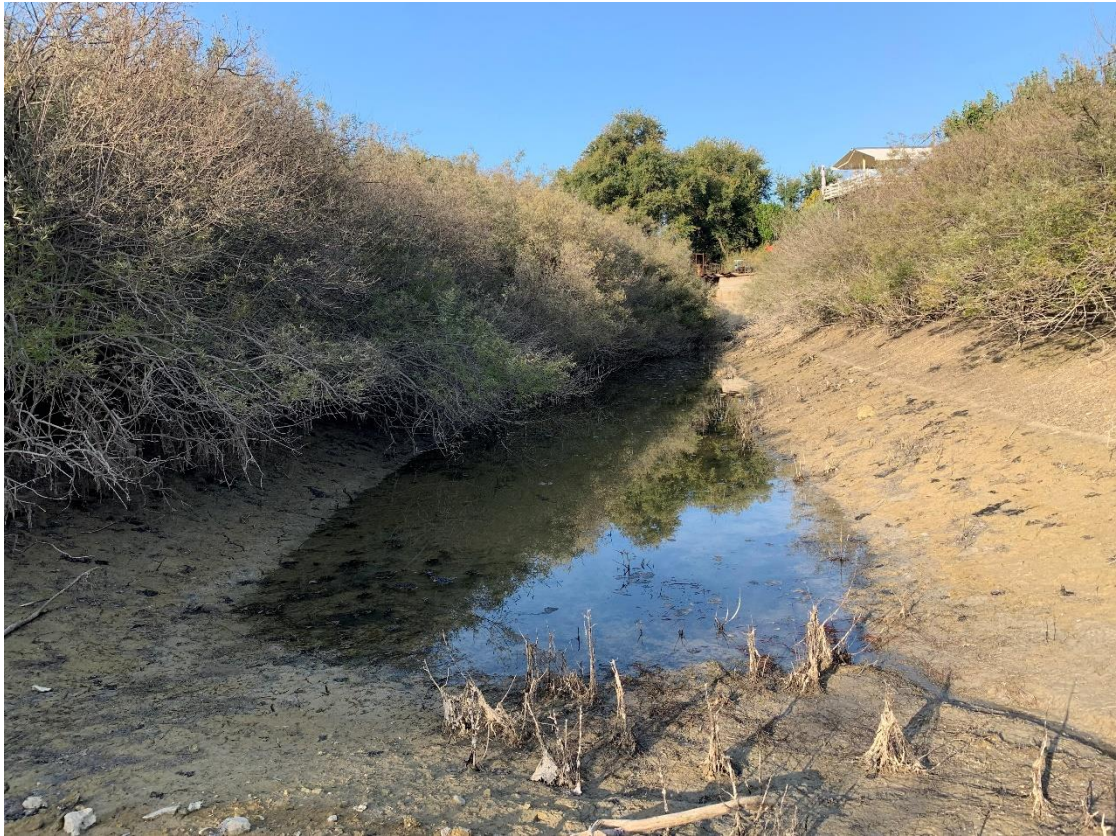
Στην ύπαρξη καταβόθρας οφείλεται η αποστράγγιση καναλιού της φυσικής λίμνης Κουρνά, η οποία δημιουργήθηκε σε αύλακα βορειοανατολικά της λίμνης.

Εικ.3: Η περιοχή όπου βρίσκεται η καταβρόθρα στη λίμνη Κουρνά
